# Intervenciones estructurales en la Basílica de la Recoleta Dominica en Santiago de Chile. Una revisión histórica y crítica<sup>1,2</sup>

Structural interventions in the basilica of the recoleta dominica in santiago de Chile. A historic and critical review

Palabras clave Albañilería simple, iglesias históricas, refuerzos de hormigón armado, resistencia sísmica

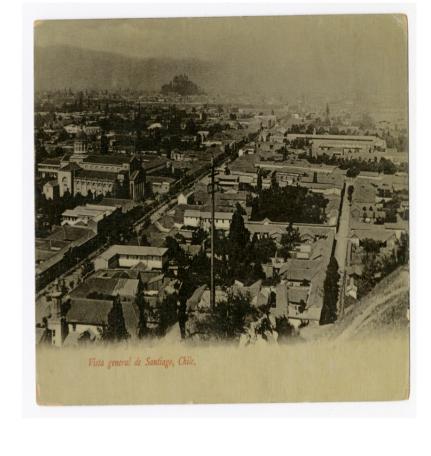
Figura 3 Vista desde el cerro Blanco hacia el suroriente de Santiago, 1909-1919

Nota. A la izquierda se observa la Basílica de la Recoleta Dominica. Eggers y Cía. Archivo Fotográfico. alhajas interiores y elementos arquitectónicos de mayor envergadura, como las torres (Díaz, 1959). Aunque algunas de estas fueron posteriormente finalizadas—entre otras, el embaldosado de las tres naves, transepto y altar mayor—, otras quedaron inconclusas: los acabados exteriores de los muros perimetrales, la coronación con esculturas sobre las cornisas de las fachadas laterales y las propias torres. Un plano inédito firmado por Hecht y fechado en 1876 representa una idea aproximada de las terminaciones proyectadas en parte de la basílica, con sus torres y fachadas acabadas. Considerando la sucesión cronológica de arquitectos a cargo de la obra, es probable que Hecht haya recogido los trazos de su antecesor introduciendo solo pequeños ajustes. En cuanto a Aldunate, en cambio, se conservan plantas y cortes parciales de un proyecto de torre tipo con rasgos similares a las anteriores.

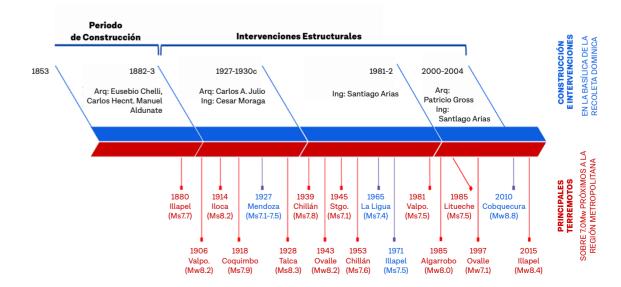
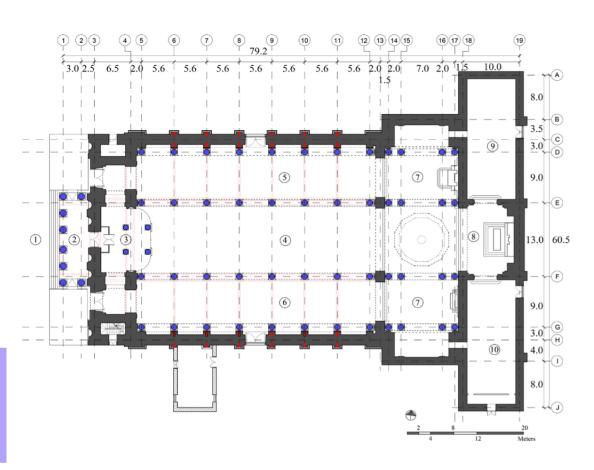
Figura 4

### Leyenda:

- 1. Atrio
- 2. Nártex
- 3. Coro
- 4. Nave Central
- 5. Navle lateral norte
- Nave lateral sur
   Transepto
- 8. Altar Mayor
- 9. Sacristía
- 10. Sala Capitular

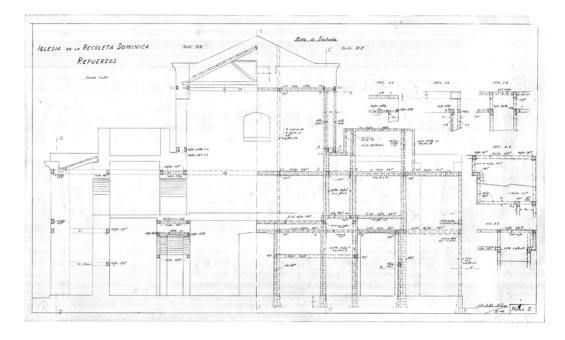
Figura 7
Plano corte
transversal del
proyecto de refuerzo
estructural, Alberto
Gult ingeniero, 1946

Nota. Iglesia de la Recoleta Dominica. Refuerzos, Corte B-B. (Plano 5), por A. Gult, 1949. Archivo Histórico de la Orden de Predicadores, Santiago. estructurales de consideración, lo que explicaría la confección de un juego de planos fechado en marzo de 1946 y firmado Alberto Gult (Figura 7). A modo general, la propuesta de Gult contemplaba una serie de elementos de hormigón armado insertos al interior de la fábrica, dispuestos en paramentos, arcos y vanos principalmente en la zona del crucero y transepto (zonas excluidas en las obras de refuerzo de 1927). Es altamente probable que este proyecto no haya sido ejecutado, tomando en cuenta que, para la década de 1980, el templo presentaba daños importantes en esta misma zona. Fue en ese contexto que el Prior de la Orden, fray Ramón Ramírez, solicitaba recursos económicos para solventar los costos de reparación de nuevos daños estructurales acumulados por más de 40 años (Ramírez, 1982), y que, de hecho, decantaron en la segunda obra de consolidación aquí identificada.

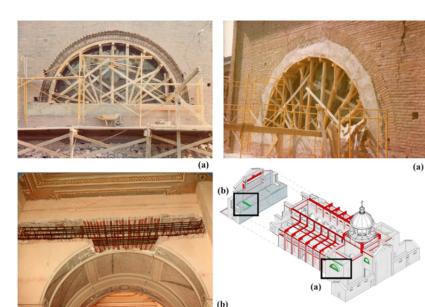
Figura 8 Secuencia fotográfica de trabajos de consolidación estructural entre 1981 y 1982

Nota. Arriba izquierda (a) obras de inserción armaduras v encofrados de refuerzos de hormigón: arriba derecha (a) desenconfrados de refuerzos de hormigón armado. Ambas tomas fotográficas corresponden a intervención estructural alrededor del intradós y alféizar del luneto sobre la fachada sur del transepto. Abajo izquierda (b) obras de refuerzo con viga de hormigón armado a nivel de la clave de arco en sector coro, nave sur. Axonométrica grafica zona a las que corresponden las tomas fotográficas. Fuente fotografías: álbum de ©Ramón Ramírez. Archivo Histórico de la Orden de Predicadores, Santiago.

Los trabajos de la segunda intervención se llevaron adelante entre el 30 de julio de 1981 y el 29 de mayo de 1982, y estuvieron a cargo del ingeniero Santiago Arias. Aunque se carece de los planos del proyecto, un set de fotografías de las faenas permite colegir las zonas intervenidas, la disposición de los elementos de hormigón armado introducidos en la fábrica, y los procedimientos técnicos empleados. La intervención (Figura 8) consideró la inserción de elementos de hormigón armado alrededor de los rasgos de los lunetos del altar mayor y transepto. Se insertaron además cadenas embebidas a la altura de las claves de los arcos del coro de acceso. A diferencia del proyecto de 1927, esta propuesta consistió fundamentalmente en la adición de elementos de hormigón localizados y aislados, sin conexión evidente con los refuerzos previos. Los picados en la fábrica y la instalación

de armaduras previo al hormigonado reflejan también parte de las técnicas constructivas empleadas en una faena compleja por las características del edificio y la disposición de los elementos insertos en la fábrica. En la actualidad es posible observar solo los refuerzos agregados en las fachadas exteriores del templo, pues al interior, se cubrieron con acabados similares a los preexistentes.

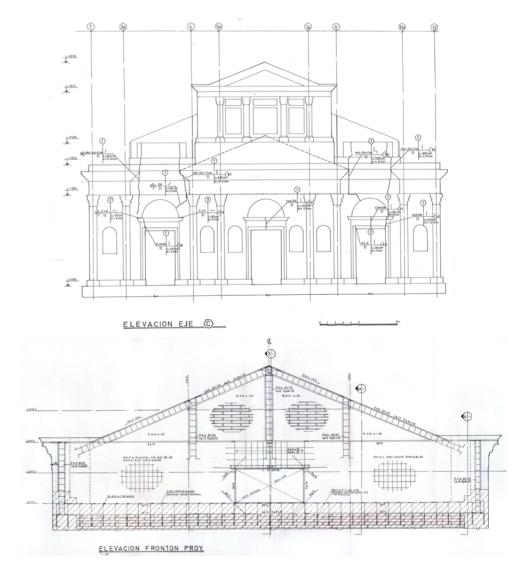
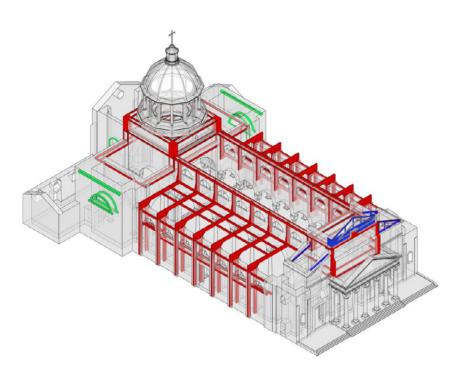
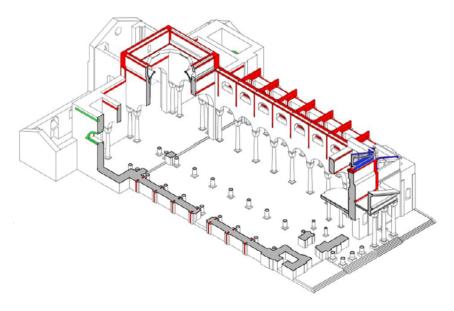
Figura 10 Serie axonométrica de la basílica con los refuerzos estructurales en hormigón armado de los tres períodos

Nota. 1927-1929c en rojo; 1981-2 en verde; y 2000-2004 en azul. Axonométrica superior representa el templo con las tres intervenciones de consolidación, situación actual. Inferior, axonométrica cortada que muestra parte de los elementos de refuerzo de hormigón armado embebidos en la estructura de albañilería.

con acabados tipo revestimiento —o enchape— por ambas caras (exterior e interior) del tímpano con hiladas de ladrillo 20 x 40 x 6 cm, similares a los de la fábrica original. Como muestra la Figura 10, la serie de intervenciones de refuerzo en hormigón armado adicionadas consecutivamente en las etapas identificadas en este trabajo permite diferenciarles entre sí, pero también dimensionar la envergadura de la primera —en rojo— en base a un sistema de marcos.
